**Relazione Divulgativa  
Anno 2022**

**Piano di Monitoraggio e Controllo**

Impianto di smaltimento per rifiuti non pericolosi  
Grumolo delle Abbadesse (VI)

redatto: Desam ingegneria e ambiente s.r.l.  
Dott. Geol. Cesare Bagolini  
Dott. Geol. Eros Tomio

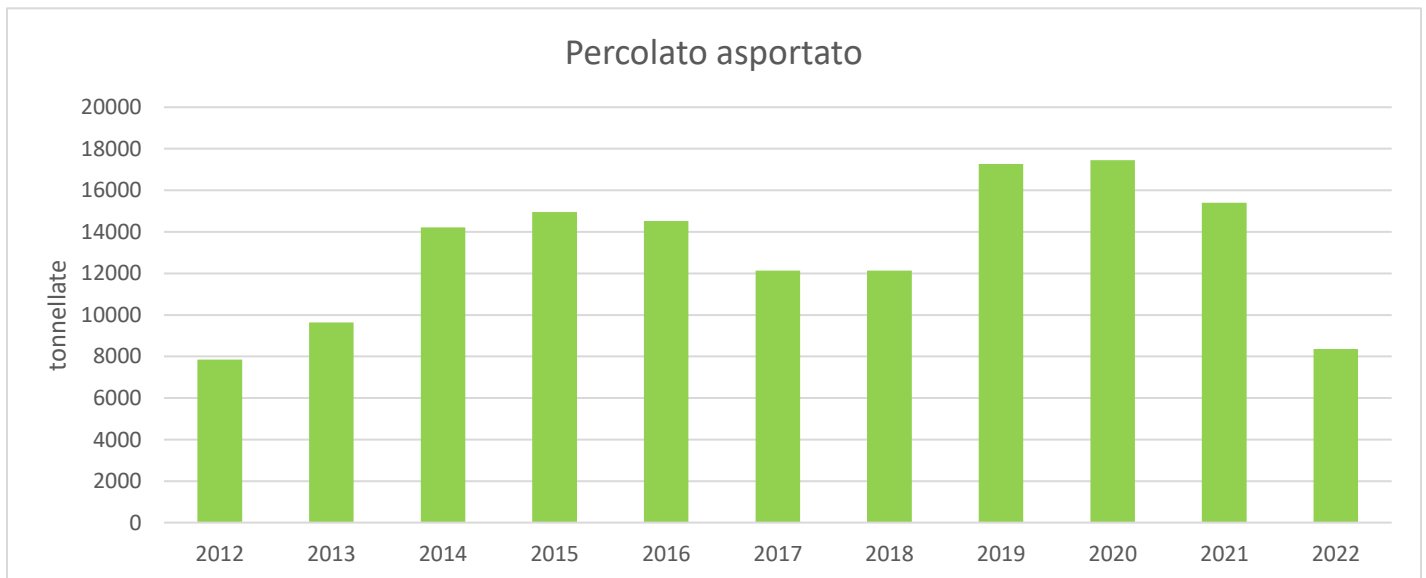
Nel corso del 2022 sono state estratte complessivamente circa 8.355,86 tonnellate di percolato, valore molto minore rispetto ai valori registrati nel 2021. Si ricorda che dal 2012 la discarica è in ampliamento con i nuovi lotti e quindi, ad una prevedibile diminuzione del percolato derivante dai vecchi lotti della discarica (ad oggi con copertura definitiva), si devono aggiungere i volumi derivanti dai nuovi lotti con copertura provvisoria.

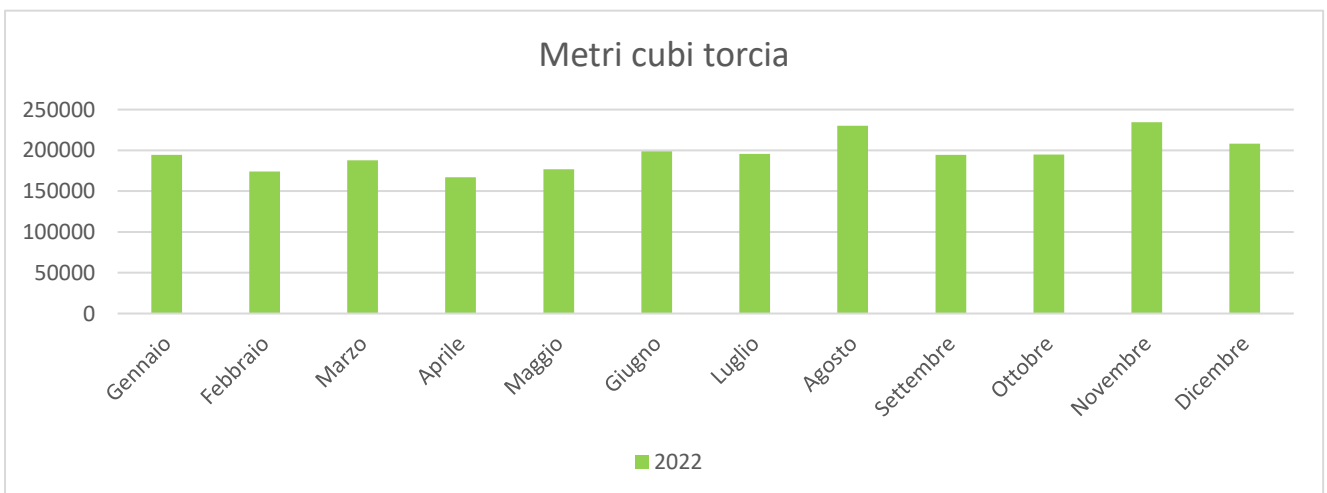
Per le vasche in ampliamento è stata installata a partire da luglio 2018 una nuova torcia di combustione del biogas.

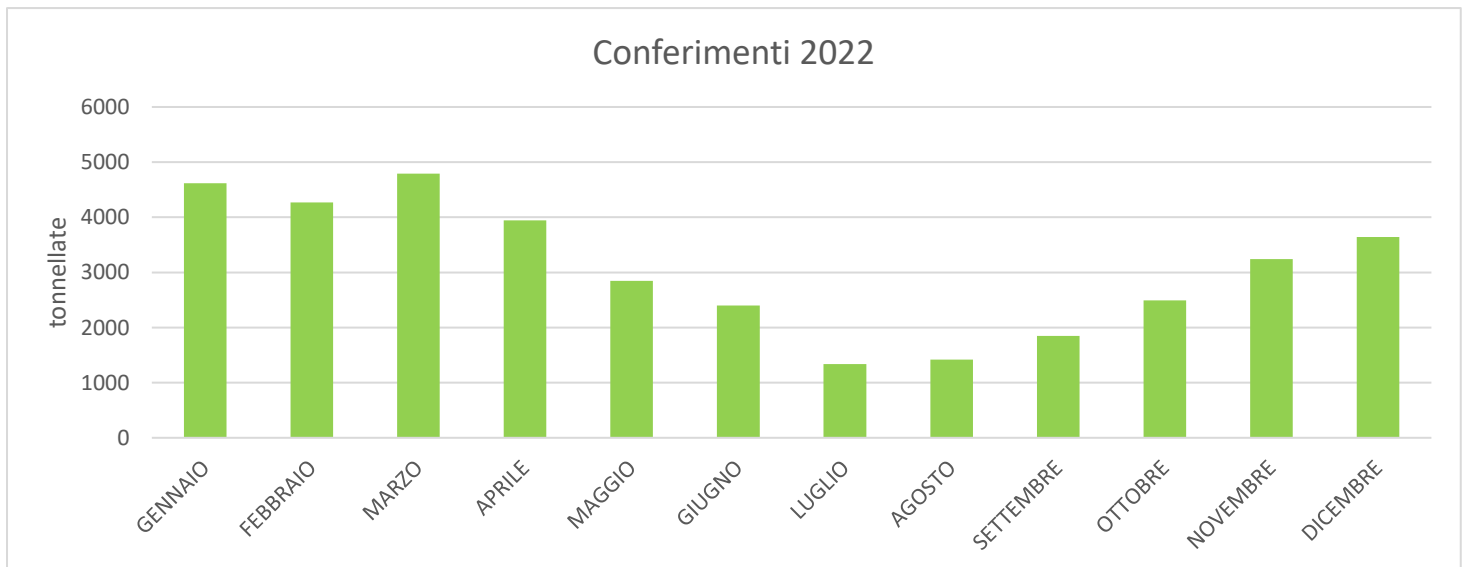
Nel corso dell'anno 2022 l'impianto ha smaltito ca. 36.844,79 tonnellate di rifiuti. L'andamento mensile dei conferimenti di rifiuti smaltiti in discarica è riportato nella figura successiva. Nell'ambito del PMC, sono state eseguite n. 4 analisi merceologiche sul rifiuto conferito imballato in vasca e n. 52 analisi merceologiche sul rifiuto conferito dai singoli Comuni Vicentini afferenti alla discarica.

Nel corso dell'anno i conferimenti hanno interessato la vasca XIII AB e XII AB.
