## Relazione divulgativa anno 2021

# Piano di Monitoraggio e Controllo

Impianto di smaltimento per rifiuti non pericolosi  
Grumolo delle Abbadesse (VI)

redatto da: Desam ingegneria e ambiente s.r.l.  
dott. geol. Cesare Bagolini  
dott. geol. Eros Tomio

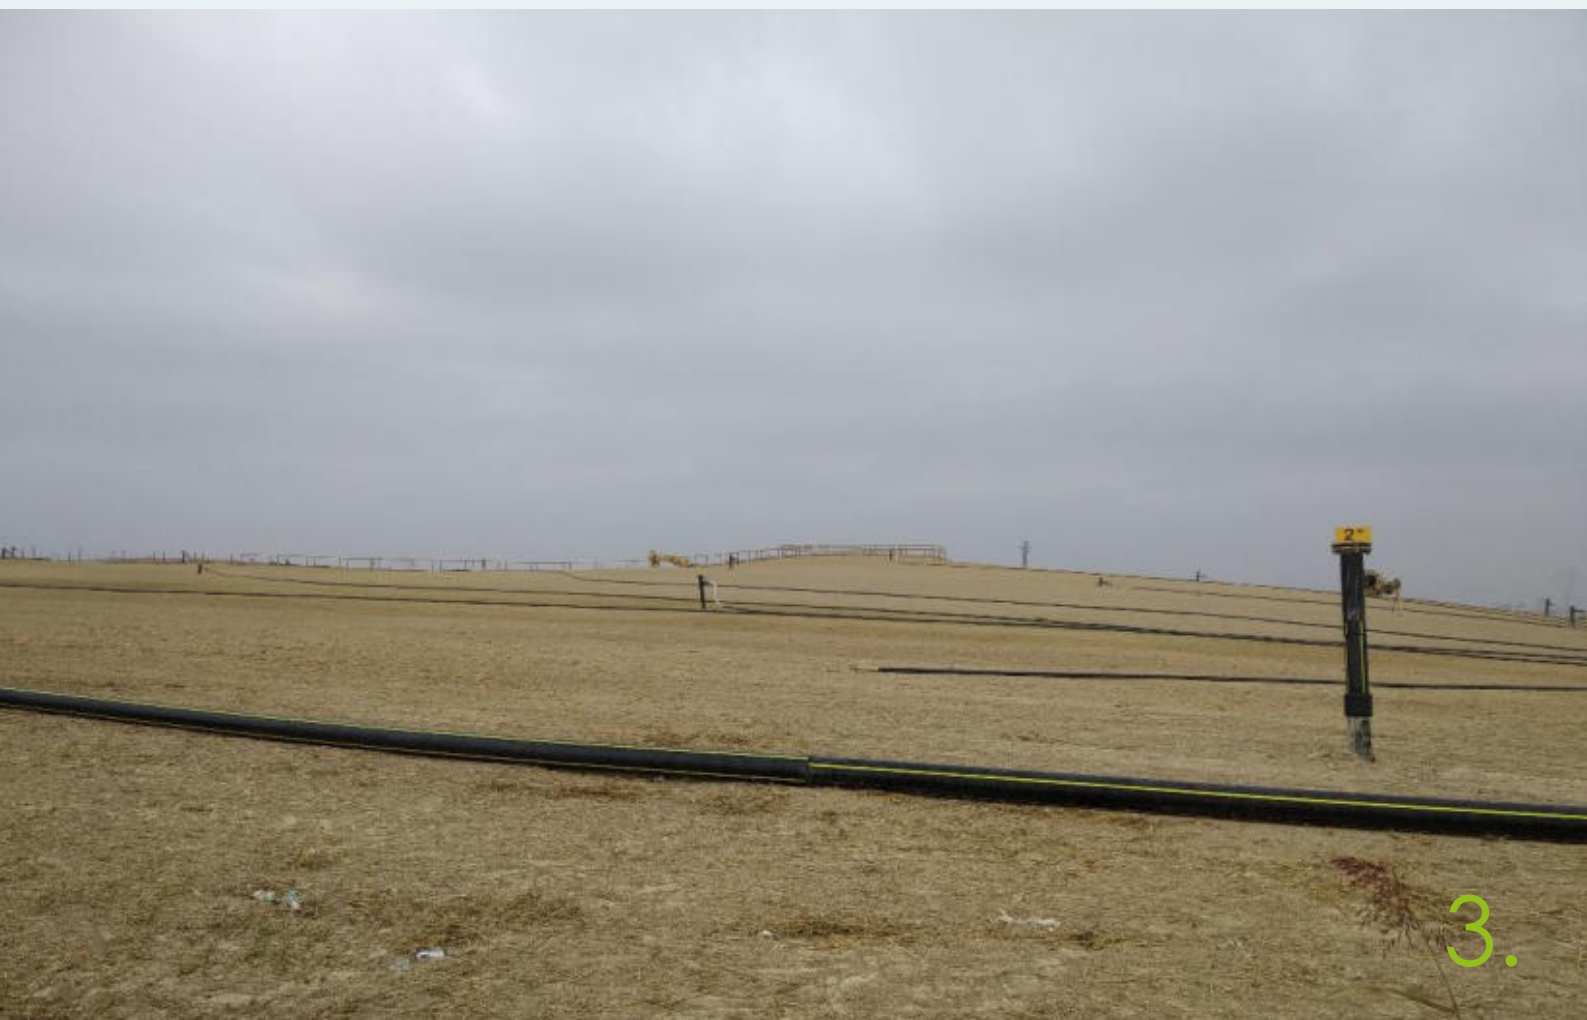
Il rilascio di liquido da parte dei rifiuti durante la loro degradazione e l'eventuale infiltrazione di acqua piovana all'interno del corpo rifiuti, danno origine al cosiddetto percolato che deve essere captato e inviato ad un idoneo trattamento. La raccolta del percolato avviene tramite un fondo drenante in ghiaia che drena il liquido verso dei pozzi di raccolta da cui viene periodicamente estratto con un'autobotte per l'invio a smaltimento presso alcuni impianti esterni di depurazione.

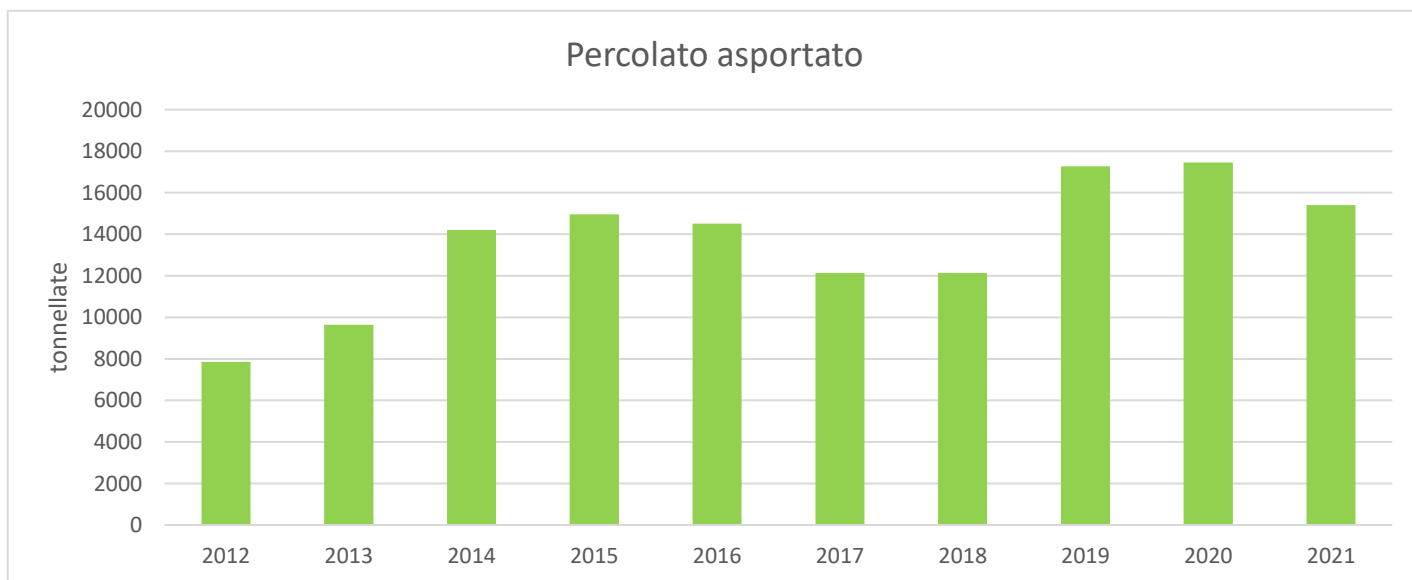
Nel corso del 2021 sono state estratte complessivamente circa 15.399,54 tonnellate di percolato, valore minore rispetto ai valori registrati nel 2020. Si ricorda che dal 2012 la discarica è in ampliamento con i nuovi lotti e quindi, ad una prevedibile diminuzione del percolato derivante dai vecchi lotti della discarica (ad oggi con copertura definitiva), si devono aggiungere i volumi derivanti dai nuovi lotti con copertura provvisoria.

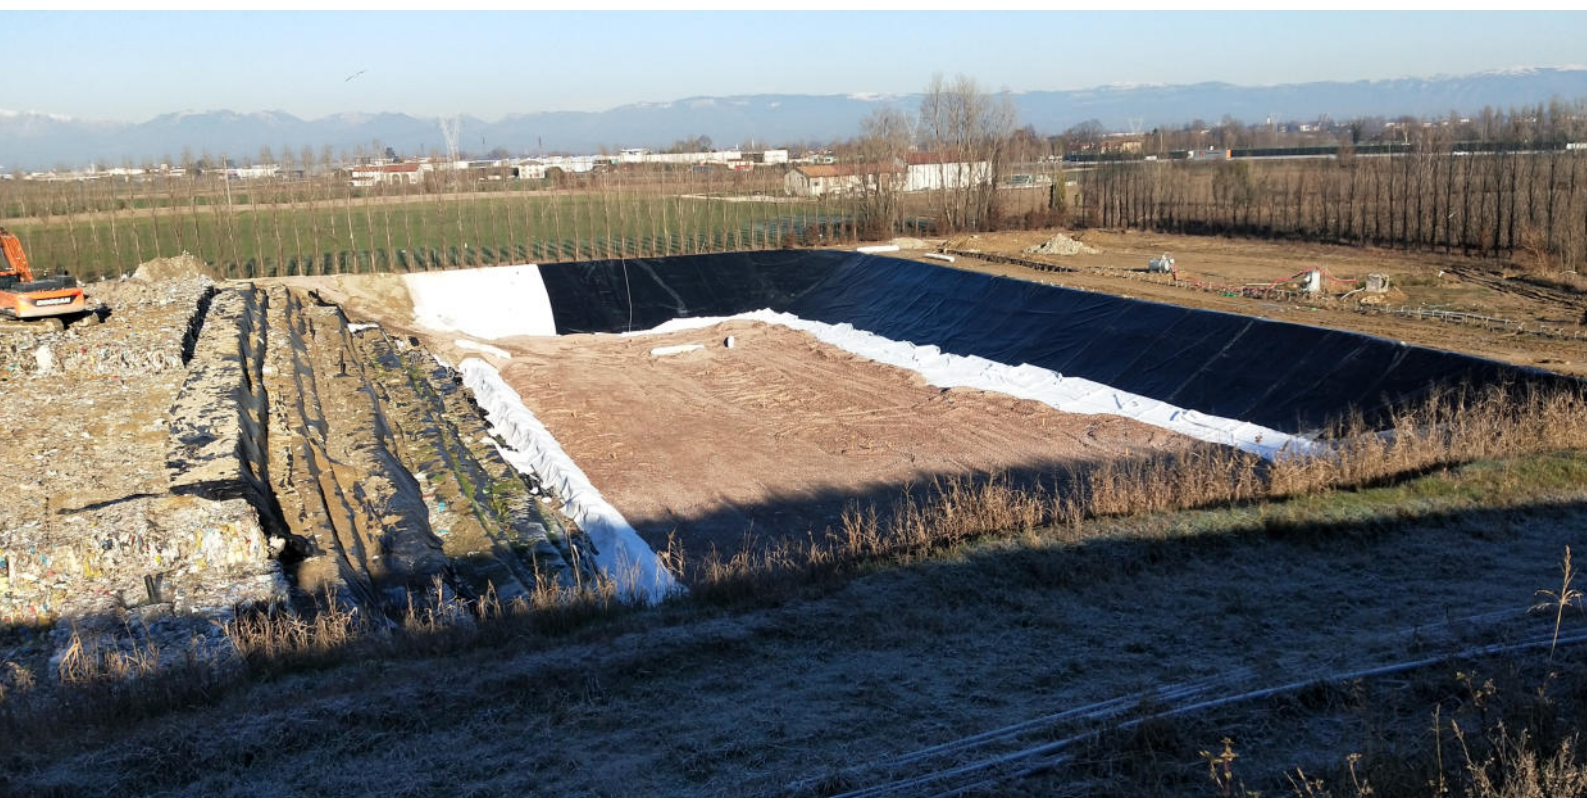
Nel corso del 2021 è stata approntata la nuova vasca per il conferimento dei rifiuti denominata XII AB è stata sottoposta alle indagini geognostiche (data emissione rapporto di prova 21/10/2021) e alle prove su geomembrane (data emissione rapporto di prova 03/12/2021).

La vasca XII AB sarà oggetto di collaudo finale nel corso del 2022.
