## Relazione Divulgativa Anno 2022

### Piano di Monitoraggio e Controllo

Impianto di smaltimento per rifiuti non pericolosi  
Grumolo delle Abbadesse (VI)

redatto: Desam ingegneria e ambiente s.r.l.  
Dott. Geol. Cesare Bagolini  
Dott. Geol. Eros Tomio

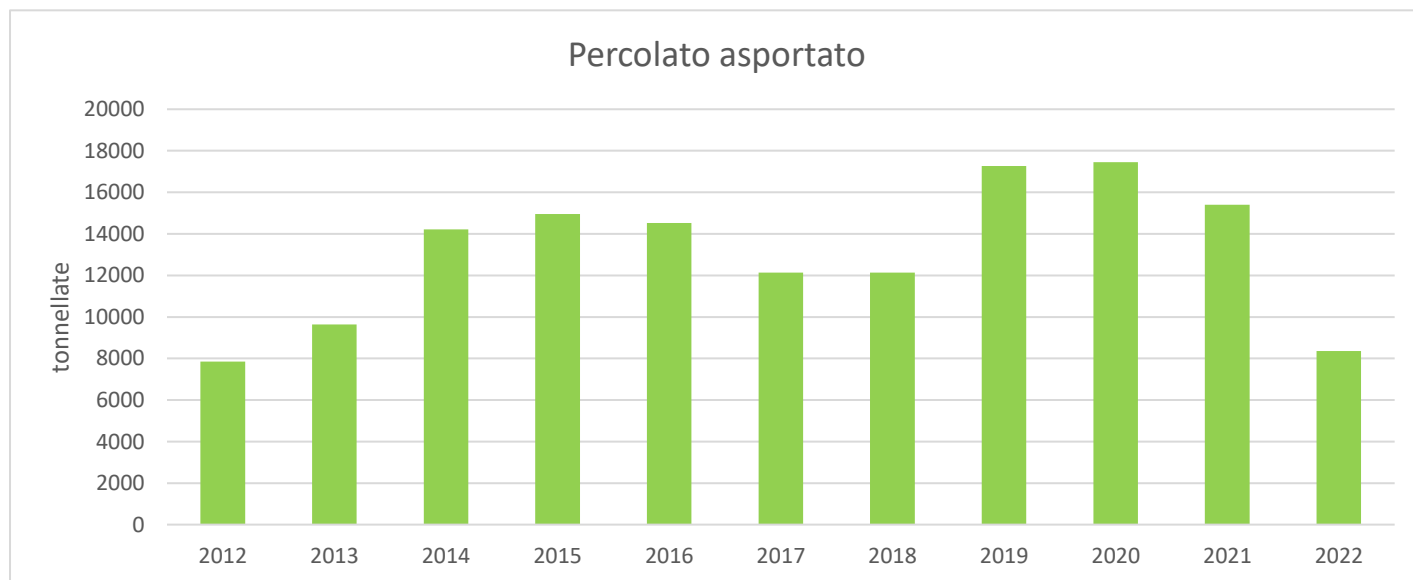
Nel corso del 2022 sono state estratte complessivamente circa 8.355,86 tonnellate di percolato, valore molto minore rispetto ai valori registrati nel 2021. Si ricorda che dal 2012 la discarica è in ampliamento con i nuovi lotti e quindi, ad una prevedibile diminuzione del percolato derivante dai vecchi lotti della discarica (ad oggi con copertura definitiva), si devono aggiungere i volumi derivanti dai nuovi lotti con copertura provvisoria.
