Relazione Divulgativa
Anno 2023

Piano di Monitoraggio e Controllo

Impianto di smaltimento per rifiuti non pericolosi
Grumolo delle Abbadesse (VI)

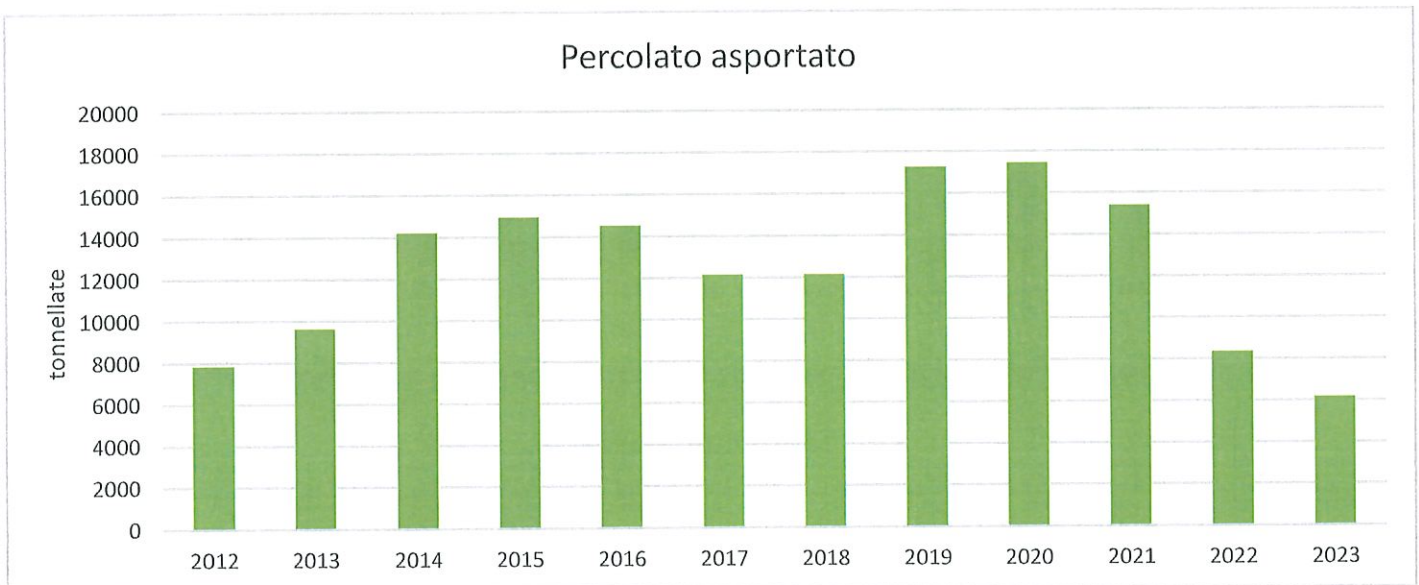
Nel corso del 2023 sono state estratte complessivamente circa 6.170,14 tonnellate di percolato, valore minore rispetto a quello registrato nel 2022. Si ricorda che dal 2012 la discarica è in ampliamento con i nuovi lotti e quindi, ad una prevedibile diminuzione del percolato derivante dai vecchi lotti della discarica (ad oggi con copertura definitiva), si devono aggiungere i volumi derivanti dai nuovi lotti con copertura provvisoria.

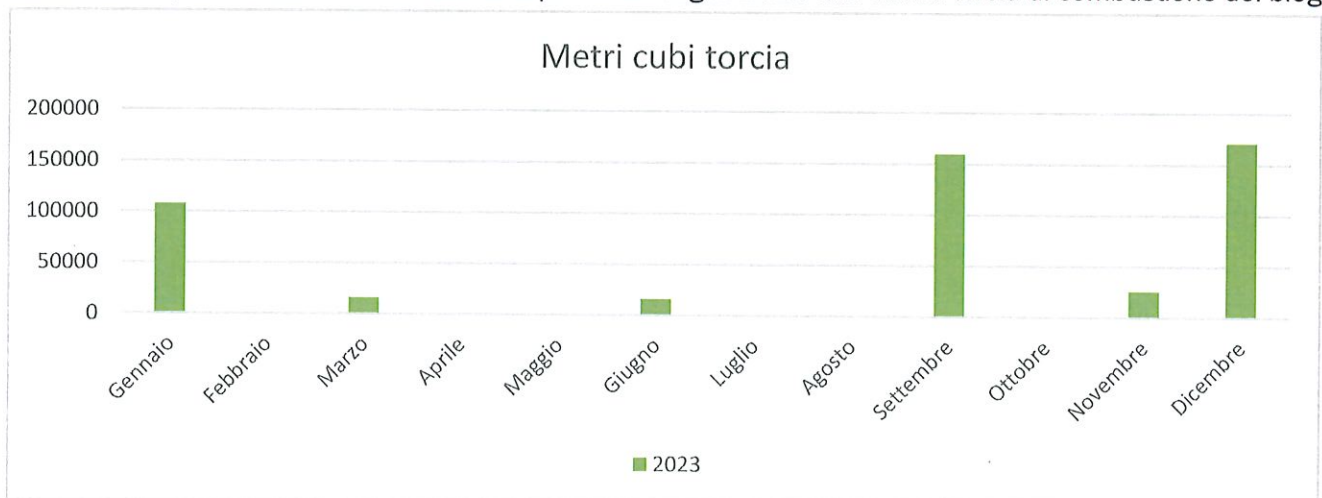
Per le vasche in ampliamento è stata installata a partire da luglio 2018 una nuova torcia di combustione del biogas.

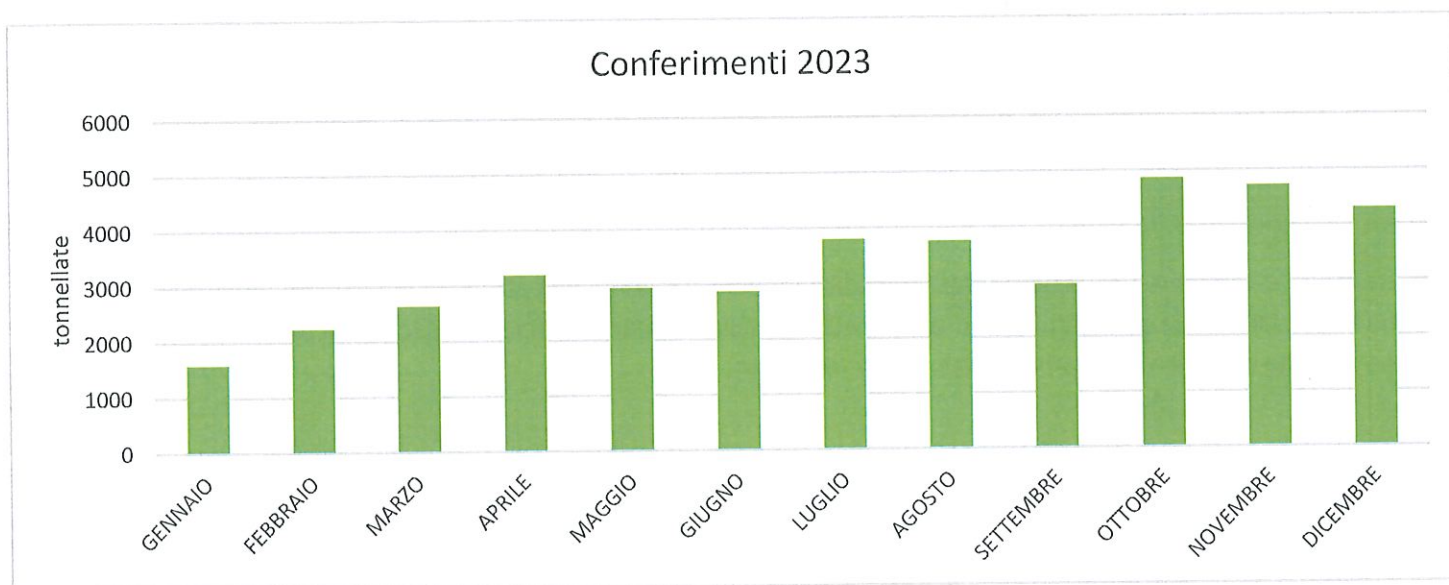
Nel corso dell'anno 2023 l'impianto ha smaltito ca. 39.871,60 tonnellate di rifiuti. L'andamento mensile dei conferimenti di rifiuti smaltiti in discarica è riportato nella figura successiva. Nell'ambito del PMC, non sono state eseguite analisi merceologiche sul rifiuto conferito imballato in vasca e non sono eseguite le analisi merceologiche sul rifiuto conferito dai singoli Comuni Vicentini afferenti alla discarica.

Nel corso dell'anno i conferimenti hanno interessato la vasca XII AB-CD XIII AB-CD e XIV AB.
