Relazione Divulgativa
Anno 2022

Piano di Monitoraggio e Controllo

Impianto di smaltimento per rifiuti non pericolosi

Grumolo delle Abbadesse (VI)

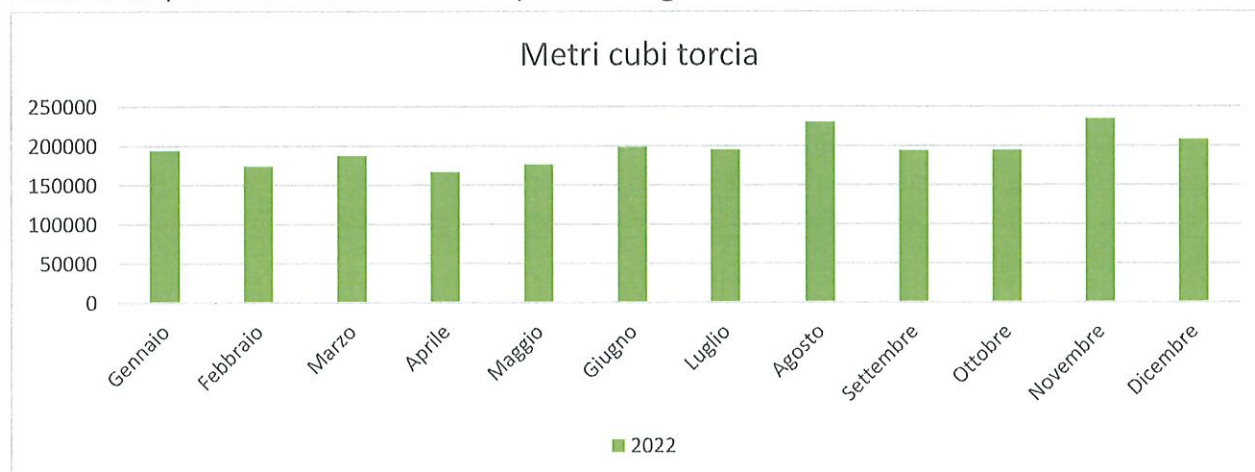
Per le vasche in ampliamento è stata installata a partire da luglio 2018 una nuova torcia di combustione del biogas.

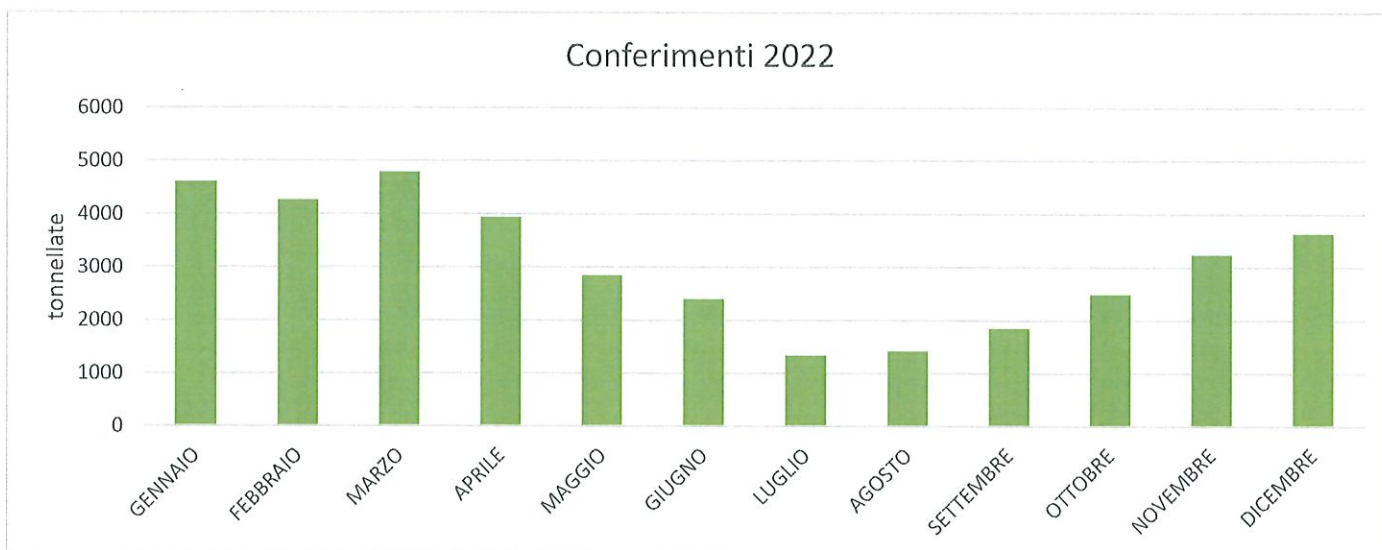
Nel corso dell'anno 2022 l'impianto ha smaltito ca. 36.844,79 tonnellate di rifiuti. L'andamento mensile dei conferimenti di rifiuti smaltiti in discarica è riportato nella figura successiva. Nell'ambito del PMC, sono state eseguite n. 4 analisi merceologiche sul rifiuto conferito imballato in vasca e n. 52 analisi merceologiche sul rifiuto conferito dai singoli Comuni Vicentini afferenti alla discarica.
