Relazione divulgativa
anno 2021

Piano di Monitoraggio e Controllo

Impianto di smaltimento per rifiuti non pericolosi
Grumolo delle Abbadesse (VI)

redatto da: Desam ingegneria e ambiente s.r.l.
dott. geol. Cesare Bagolini
dott. geol. Eros Tomio

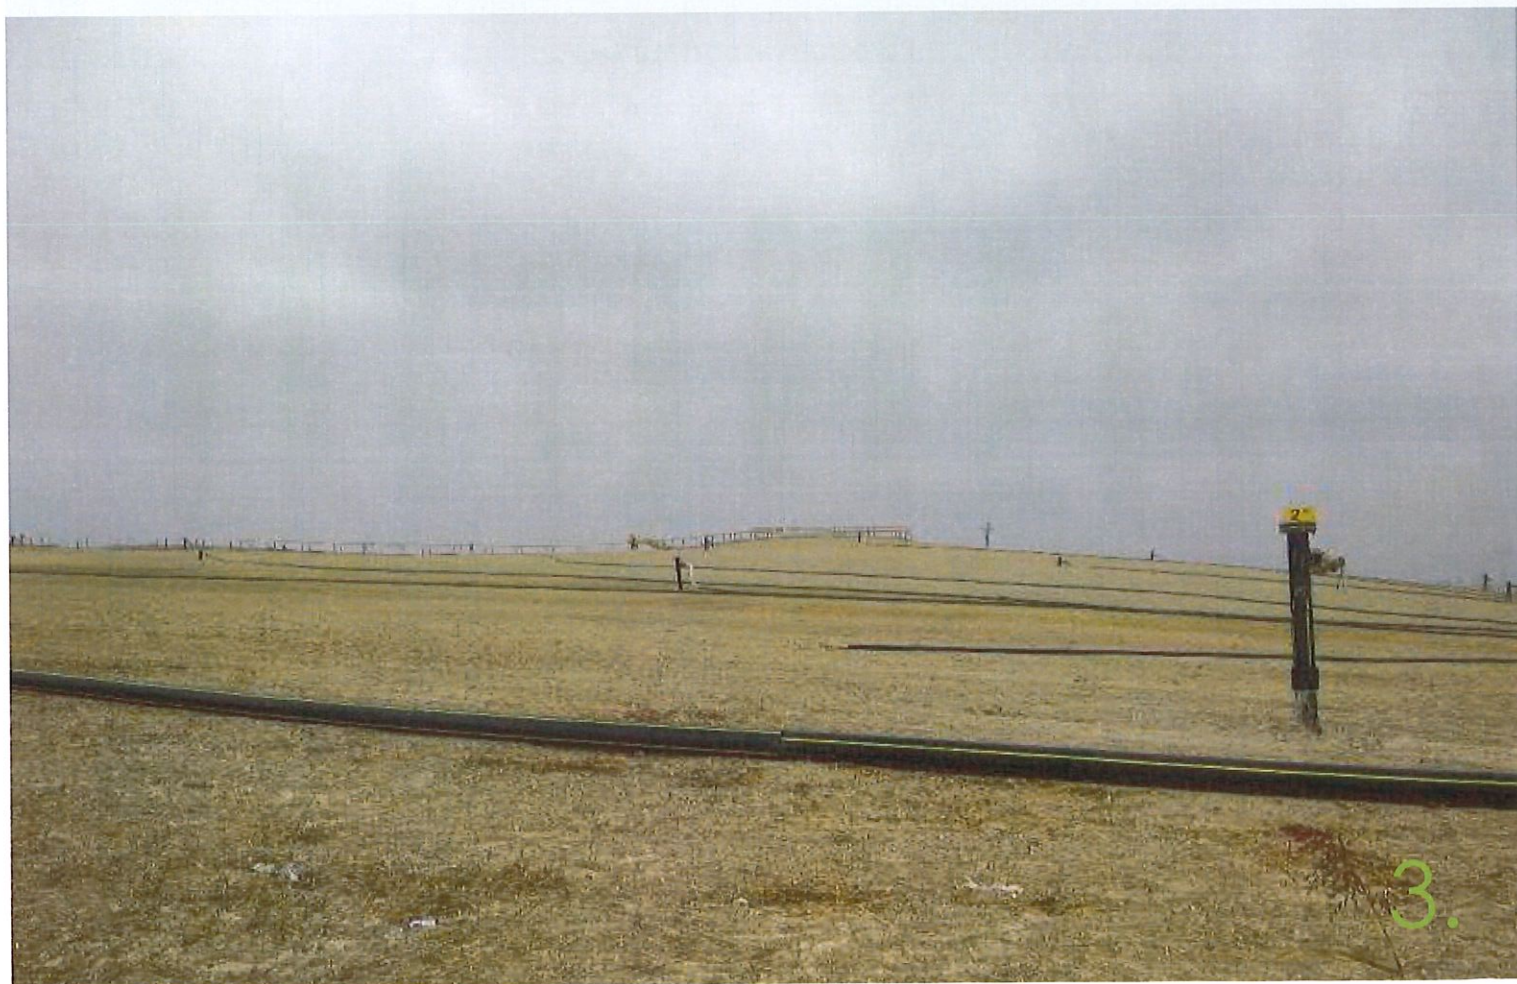
Il primo progetto della discarica approvato dalla Regione Veneto risale al 1993 e prevedeva lo scavo di n. 11 vasche poste a una profondità di - 6 m dal piano campagna (aree in bianco nella figura successiva). Nel 1999 è iniziata la costruzione delle vasche destinate al deposito dei rifiuti. Nel 2003 il progetto della discarica (che ha interessato le vasche dalla VII alla XI) è stato adeguato alle previsioni del D.Lgs. 36/2003 in "Attuazione della direttiva 1999/31/CE relativa alle discariche di rifiuti.

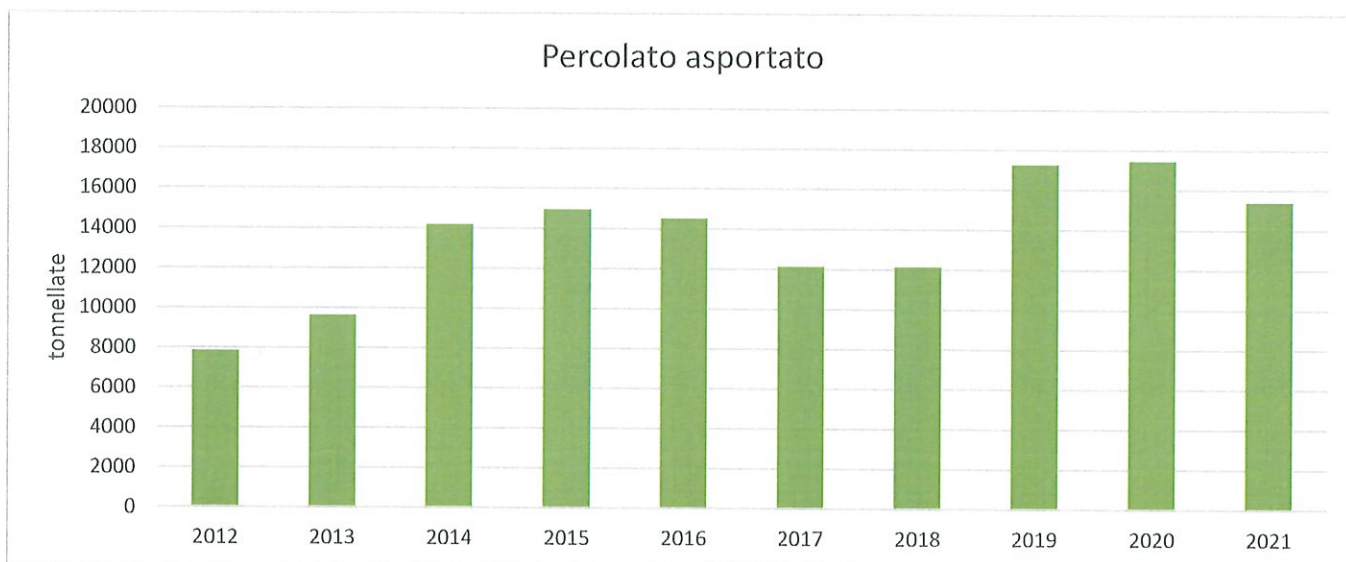
Nel corso del 2021 sono state estratte complessivamente circa 15.399,54 tonnellate di percolato, valore minore rispetto ai valori registrati nel 2020. Si ricorda che dal 2012 la discarica è in ampliamento con i nuovi lotti e quindi, ad una prevedibile diminuzione del percolato derivante dai vecchi lotti della discarica (ad oggi con copertura definitiva), si devono aggiungere i volumi derivanti dai nuovi lotti con copertura provvisoria.

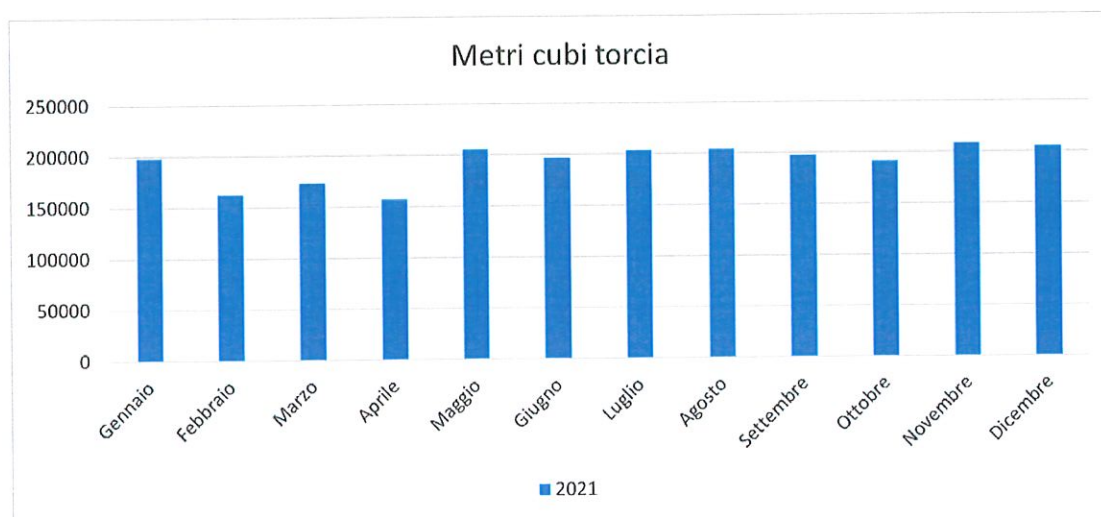
Per le vasche in ampliamento è stata installata a partire da luglio 2018 una nuova torcia di combustione del biogas.

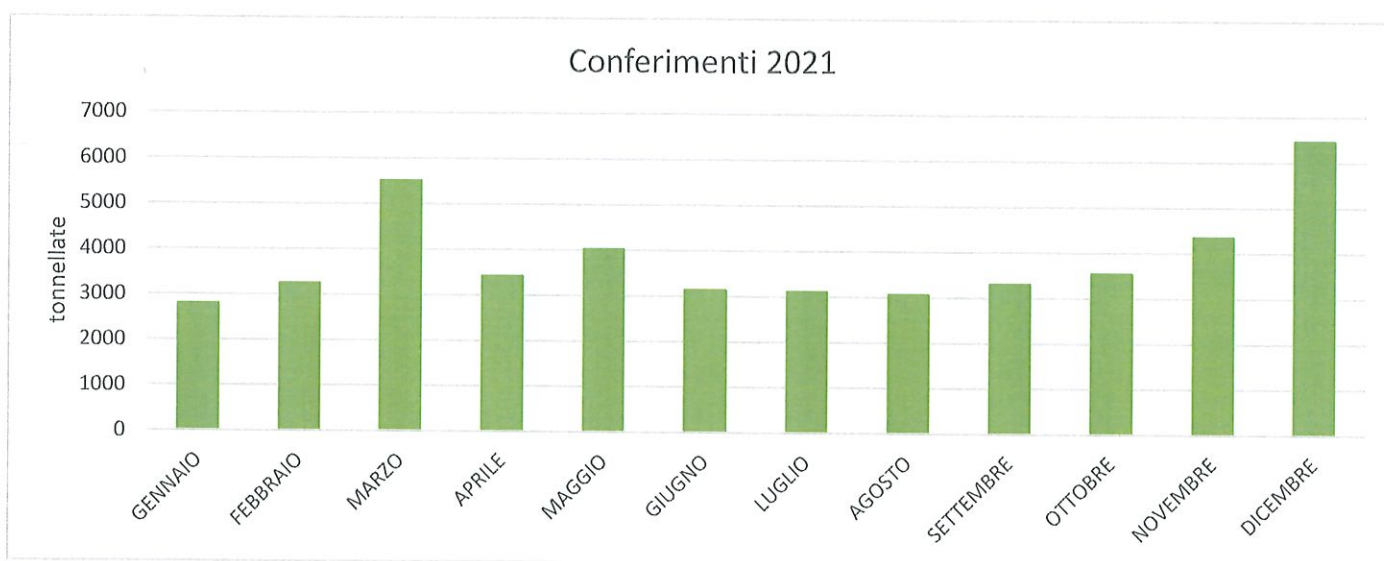
Nel corso dell'anno 2021 l'impianto ha smaltito ca. 45.962,40 tonnellate di rifiuti. L'andamento mensile dei conferimenti di rifiuti smaltiti in discarica è riportato nella figura successiva. Nell'ambito del PMC, sono stati eseguite n. 4 analisi merceologiche sul rifiuto conferito imballato in vasca e n. 66 analisi merceologiche sul rifiuto conferito dai singoli Comuni Vicentini afferenti alla discarica.

Nel corso dell'anno i conferimenti hanno interessato la vasca XIII AB

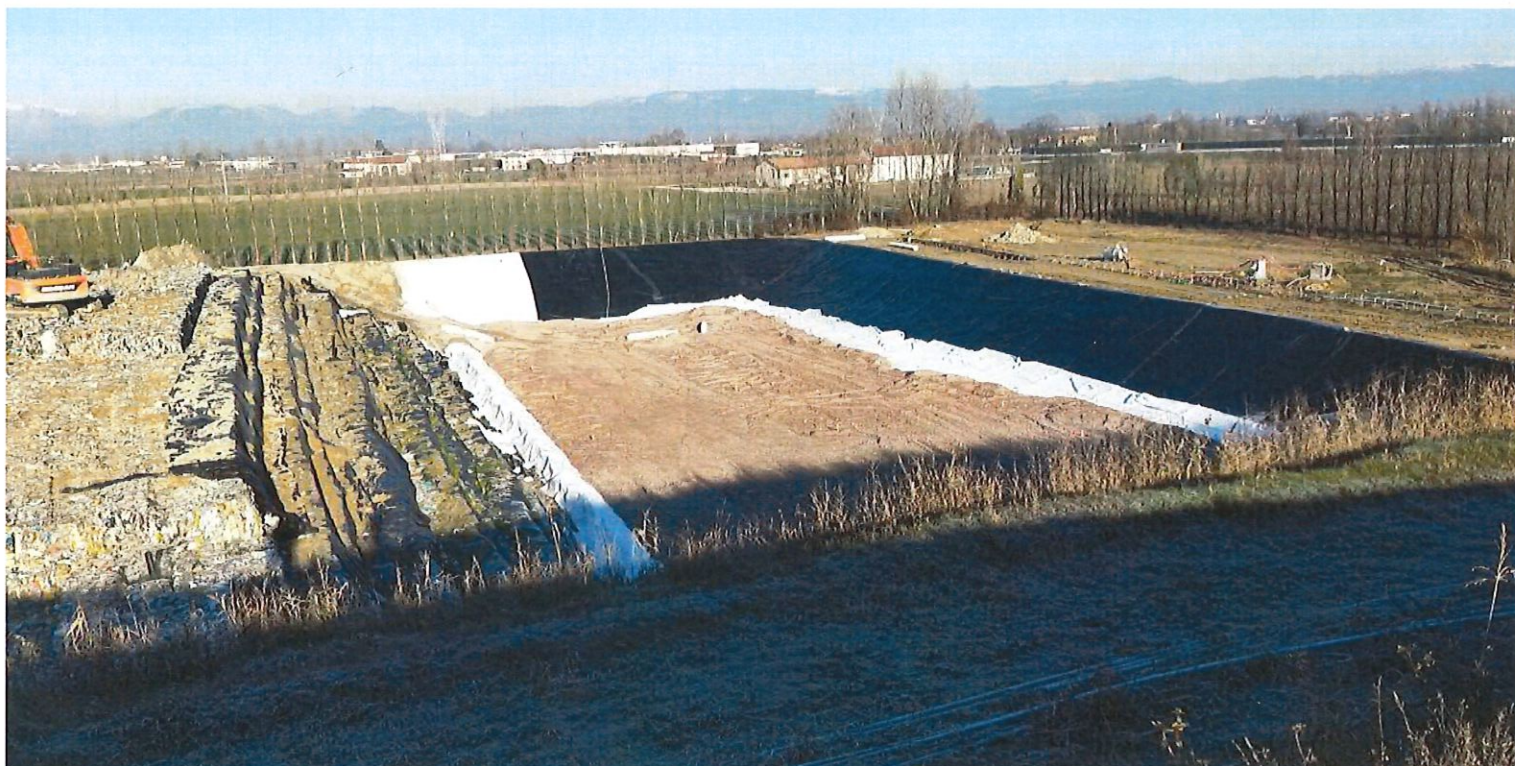
Nel corso del 2021 è stata approntata la nuova vasca per il conferimento dei rifiuti denominata XII AB è stata sottoposta alle indagini geognostiche (data emissione rapporto di prova 21/10/2021) e alle prove su geomembrane (data emissione rapporto di prova 03/12/2021).

La vasca XII AB sarà oggetto di collaudo finale nel corso del 2022.
