relazione divulgativa  
anno 2020

## Piano di Monitoraggio e Controllo

PMC ed.1 rev.02 del 15.11.2021

Impianto di smaltimento per rifiuti non pericolosi  
Grumolo delle Abbadesse (VI)

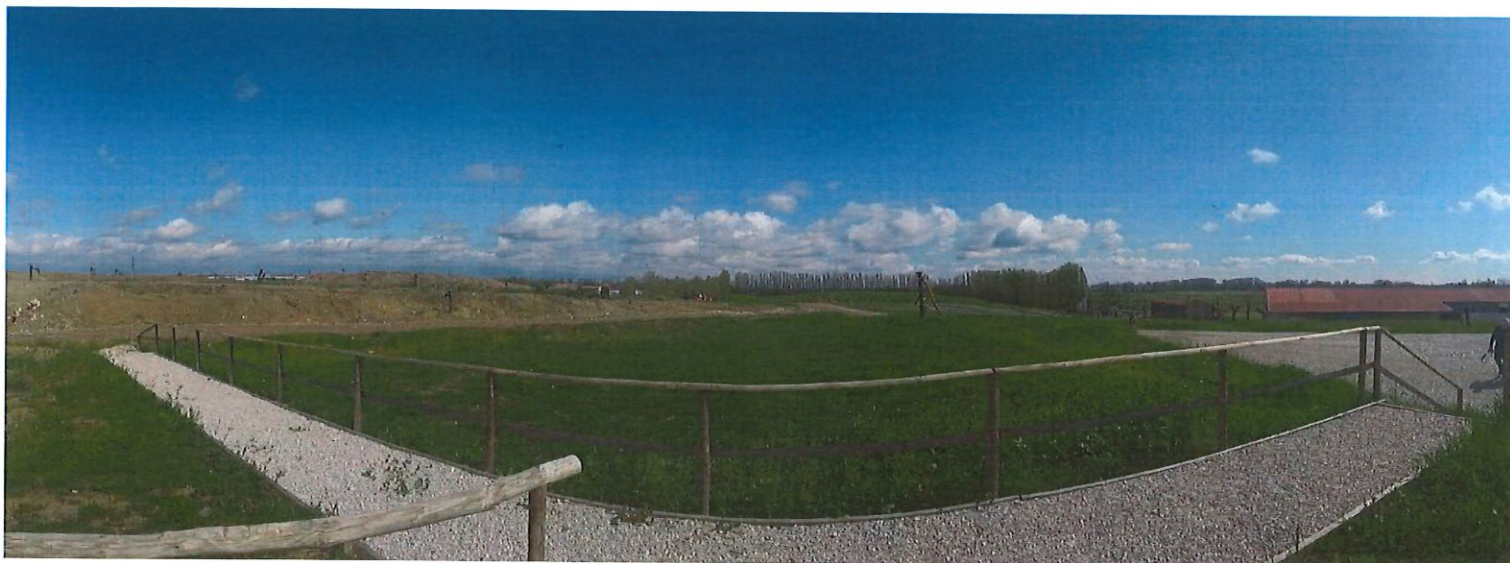
Il primo progetto della discarica approvato dalla Regione Veneto risale al 1993 e prevedeva lo scavo di n. 11 vasche poste a una profondità di - 6 m dal piano campagna (aree in bianco nella figura successiva). Nel 1999 è iniziata la costruzione delle vasche destinate al deposito dei rifiuti. Nel 2003 il progetto della discarica (che ha interessato le vasche dalla VII alla XI) è stato adeguato alle previsioni del D.Lgs. 36/2003 in "Attuazione della direttiva 1999/31/CE relativa alle discariche di rifiuti.

Nel 2010 il CIAT ha presentato un progetto di ampliamento della discarica (aree in arancione nella figura successiva) che è stato approvato dalla Provincia con Delibera di Giunta n.149 del 27/04/2010. In data 08/08/2011 la Provincia di Vicenza ha concesso all'impianto l'autorizzazione integrata ambientale (AIA) n. 13/2011, poi aggiornata con Provvedimento n. 118/servizio acqua suolo rifiuti/12.

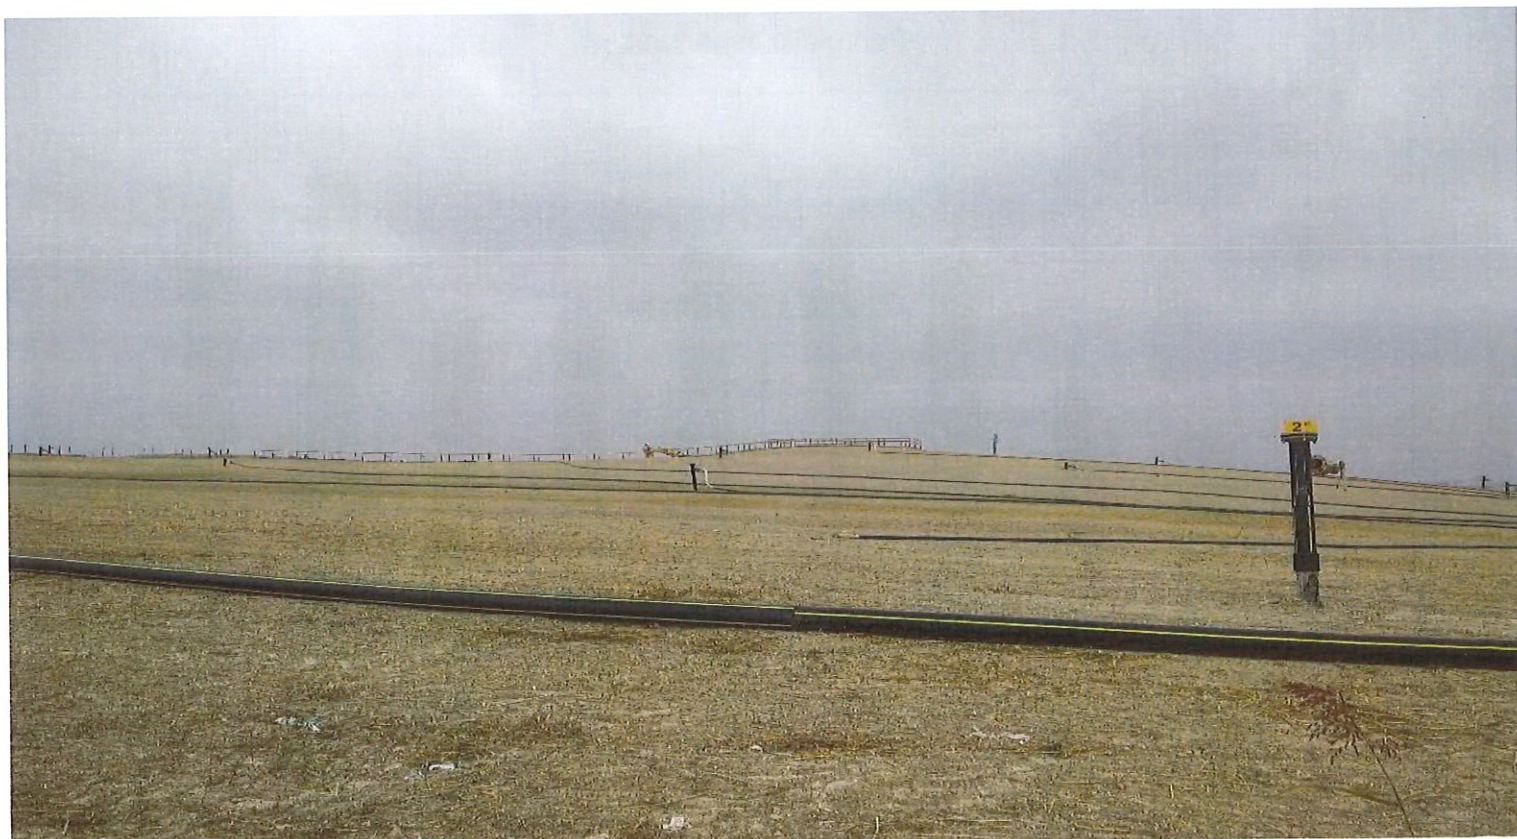
A seguito di ogni sopralluogo in impianto, i Tecnici rilasciano un verbale di sopralluogo nel quale è riportato il resoconto di quanto osservato. Le informazioni raccolte durante i sopralluoghi vengono rielaborate e raccolte in documenti da inviare con periodicità stabilite agli enti di controllo (Provincia di Vicenza e ARPAV), al Gestore e al Comune di Grumolo delle Abbadesse. Essi sono:

- Relazioni Tecniche Semestrali, contenenti i risultati dei monitoraggi ambientali e i principali dati relativi alla gestione dell'impianto, anche rielaborati in forma grafica;
- Relazione Divulgativa Annuale, ovvero la presente, avente lo scopo di esporre in maniera sintetica e comprensibile anche ai non addetti ai lavori l'esito dei controlli effettuati.

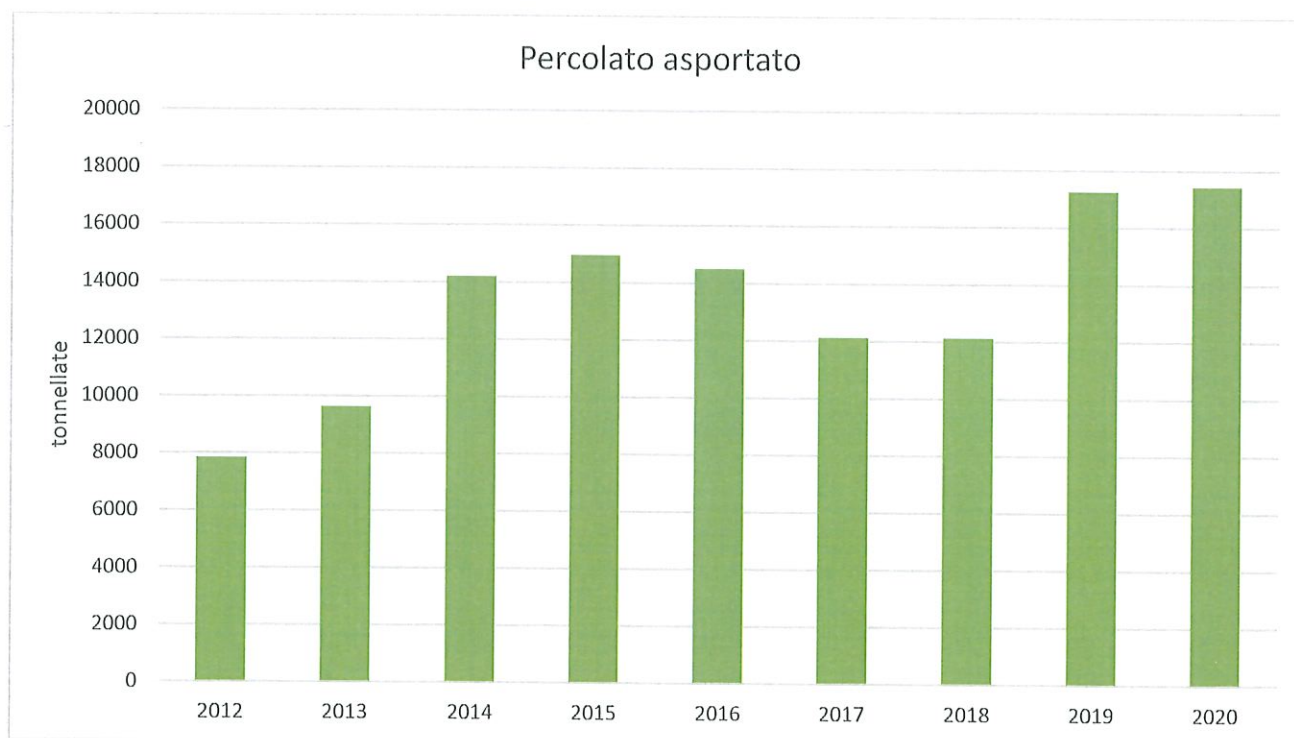
Nel corso del 2020 sono state estratte complessivamente circa 17.457 tonnellate di percolato, valore leggermente maggiore rispetto ai valori registrati nel 2019. Si ricorda che dal 2012 la discarica è in ampliamento con i nuovi lotti e quindi, ad una prevedibile diminuzione del percolato derivante dai vecchi lotti della discarica (ad oggi con copertura definitiva), si devono aggiungere i volumi derivanti dai nuovi lotti con copertura provvisoria.

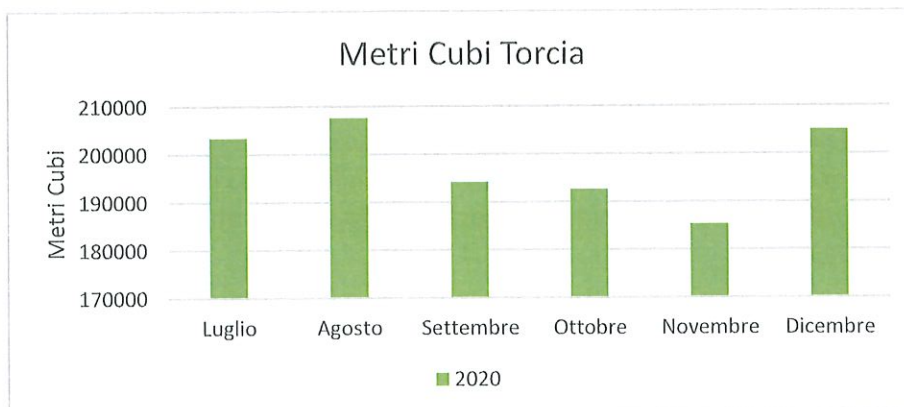
Per le vasche in ampliamento è stata installata a partire da luglio 2018 una nuova torcia di combustione del biogas.

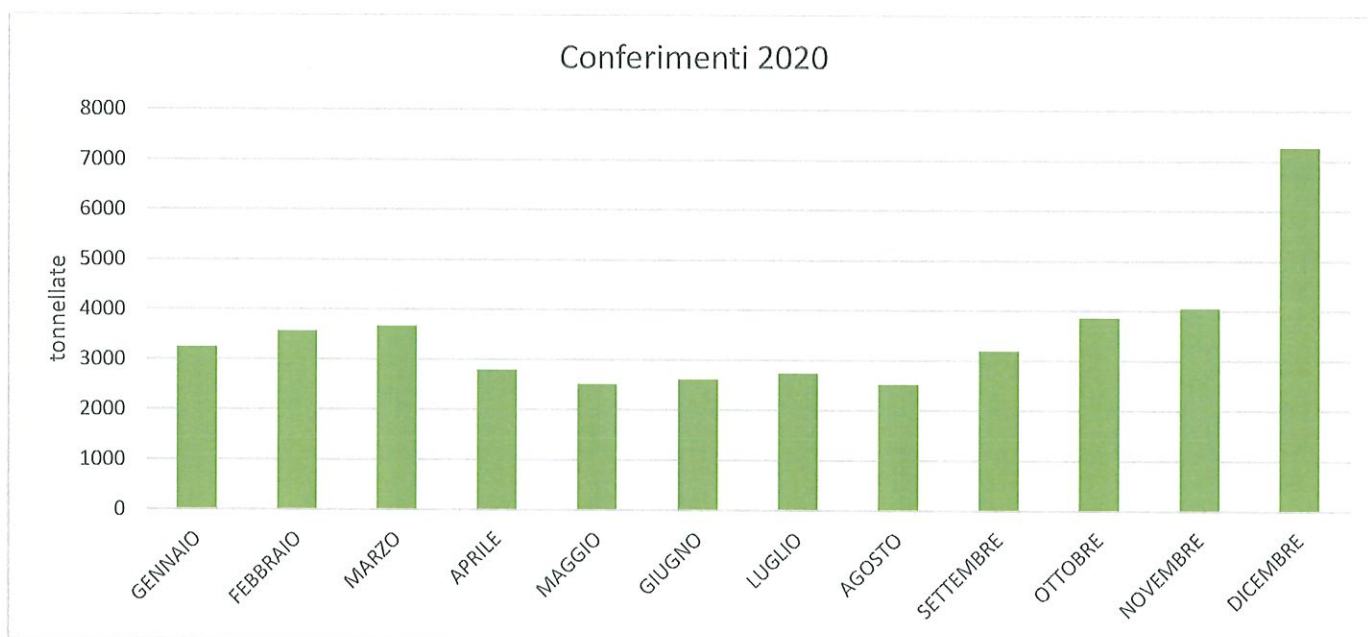
Nel corso dell'anno 2020 l'impianto ha smaltito ca. 42.105,46 tonnellate di rifiuti. L'andamento mensile dei conferimenti di rifiuti smaltiti in discarica, suddivisi per tipologia di rifiuto, è riportato nella figura successiva. Nell'ambito del PMC, sono stati eseguite n. 4 analisi merceologiche sul rifiuto conferito imballato in vasca e n. 93 analisi merceologiche sul rifiuto conferito dai singoli Comuni Vicentini afferenti alla discarica.

Nel corso dell'anno i conferimenti hanno interessato la vasca XV AB fino ad esaurimento e quindi la XIV AB a partire dal 09 ottobre 2020.

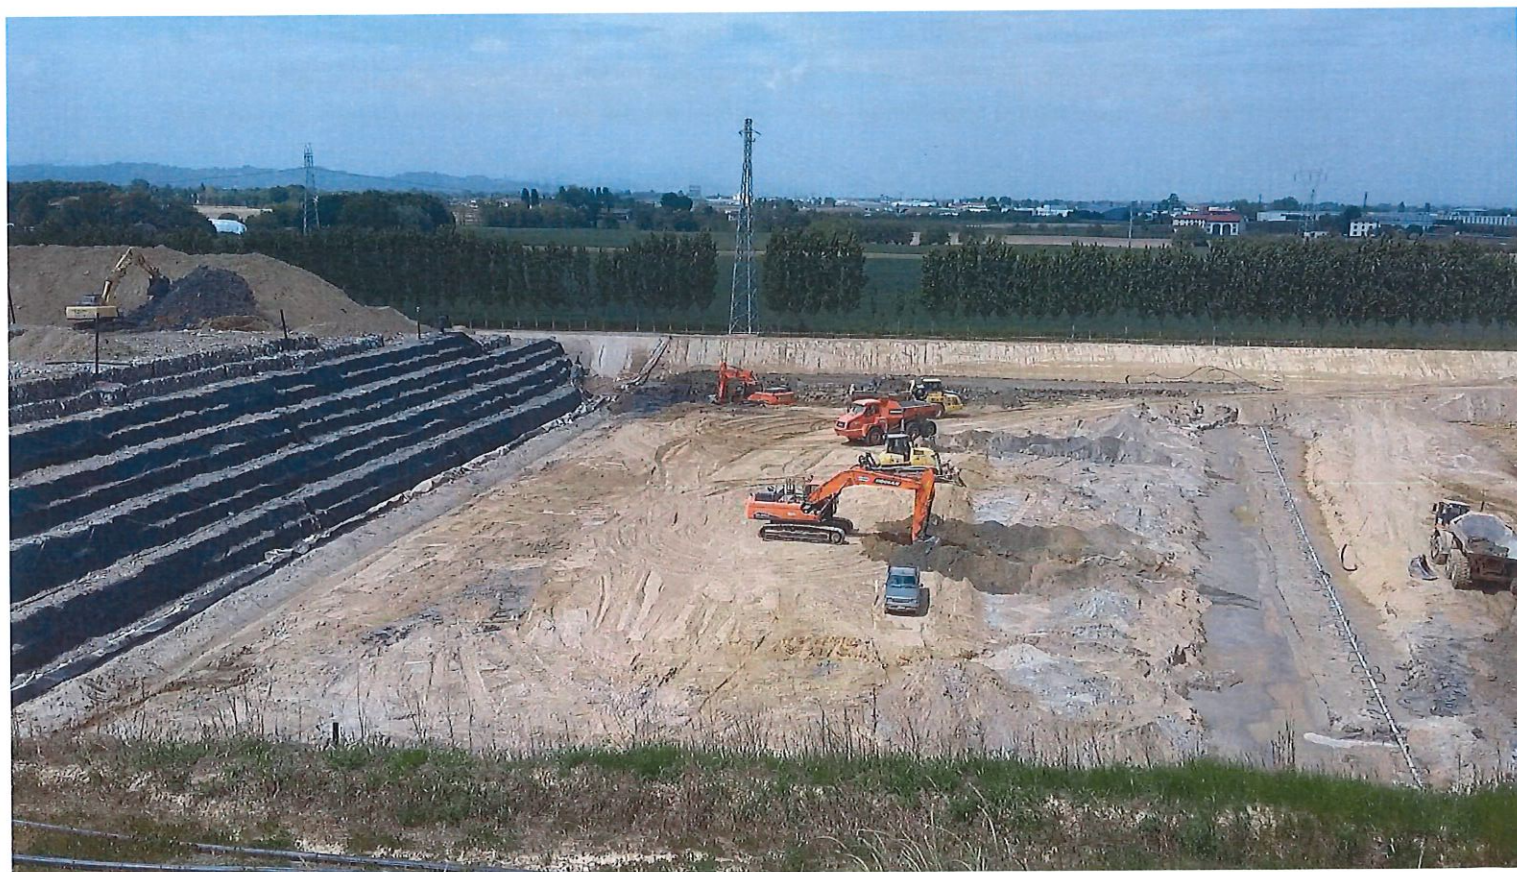
Nel corso del 2020 sono state approntate due nuove vasche per il conferimento dei rifiuti. La prima denominata XIV AB è stata collaudata il giorno 10 settembre 2020 e a partire dal giorno 09 ottobre. In continuità è stata realizzata la vasca XIII AB e collaudata il 17 dicembre 2020, attualmente non ancora in coltivazione.

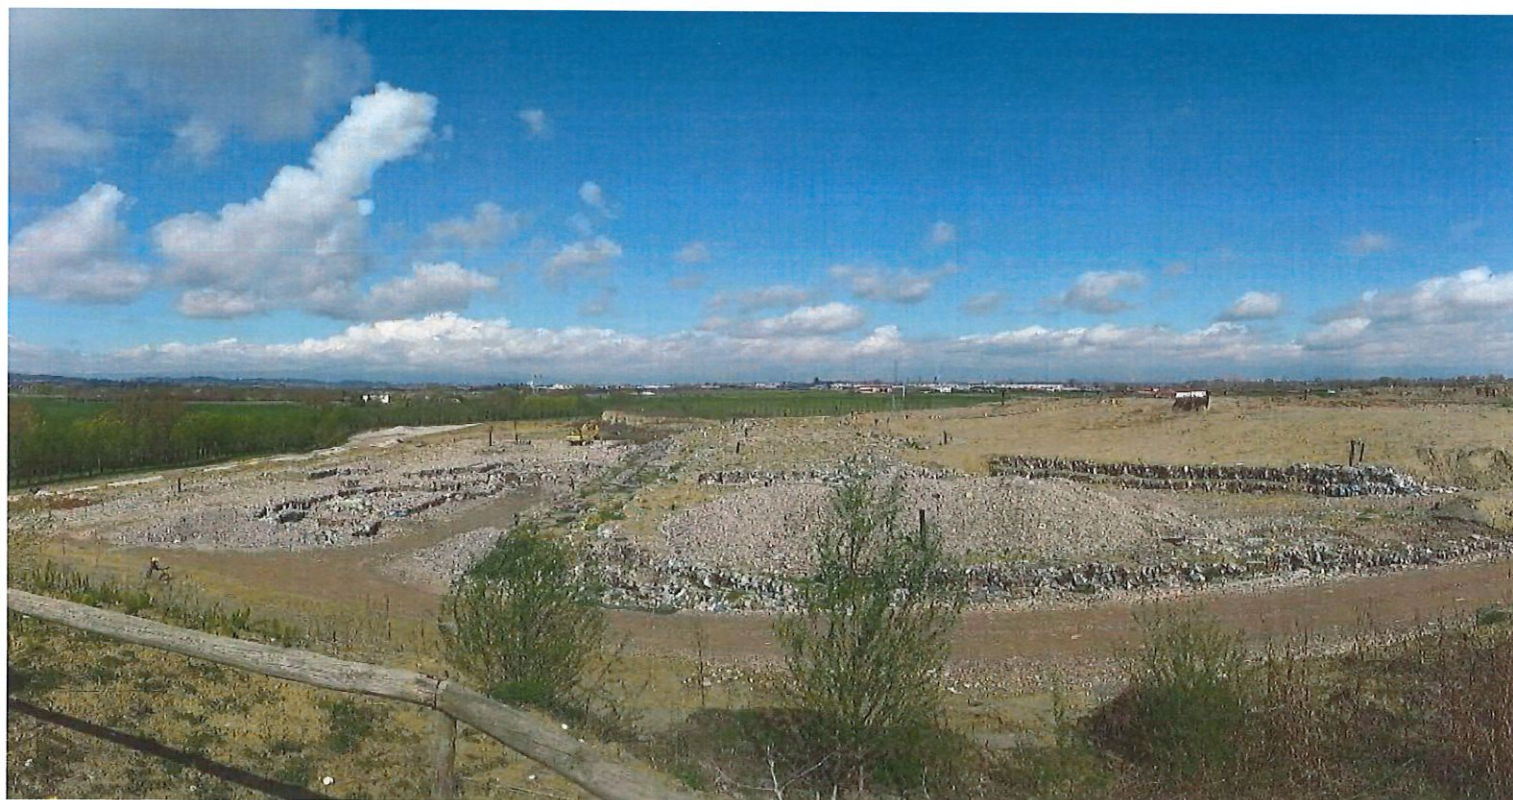
Per prevenire e verificare i possibili impatti della discarica sul territorio circostante, il Piano di Monitoraggio e Controllo prevede una serie di campionamenti ed analisi sulle principali matrici ambientali (acque di falda e superficiali, aria, rumore) e sulle emissioni dell'impianto (percolato e biogas).
